连云港市东海县站东路东侧、
南园路南侧地块

土壤污染状况调查报告
(报备稿)

调查单位：江苏智盛环境科技有限公司

2024年12月

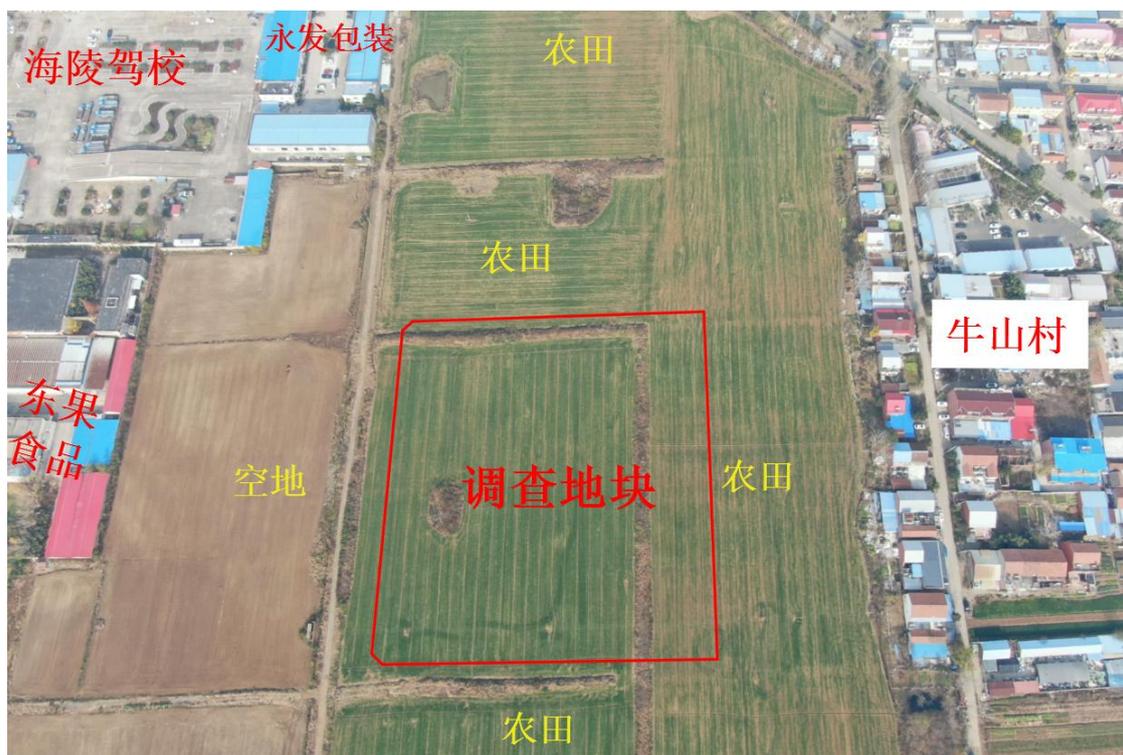
图 3.3-1 地块现状航拍图

2024年11月27日、12月20日，我公司对调查地块进行了现场踏勘，目的是了解地块情况，为制定采样、分析方案提供依据。目前调查地块内为农田，主要种植小麦、花生等农作物。地块内未发现有毒有害物质储存或使用痕迹，未发现地下储存槽罐或地下设施；未发现土壤异味、植被异常。现场部分照片见图3.3-1。

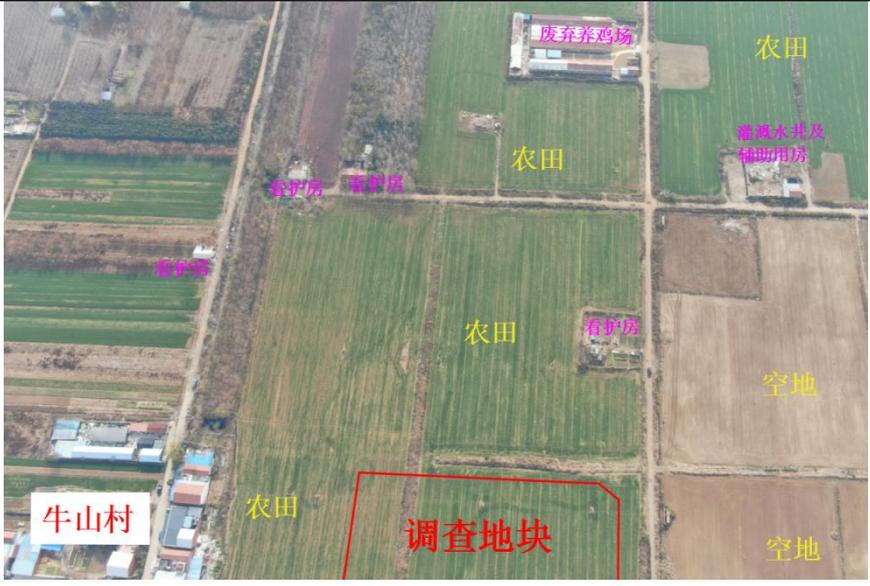
<p>调查地块外南侧为农田、看护房、灌溉水井及辅助用房、废弃养鸡场。</p>

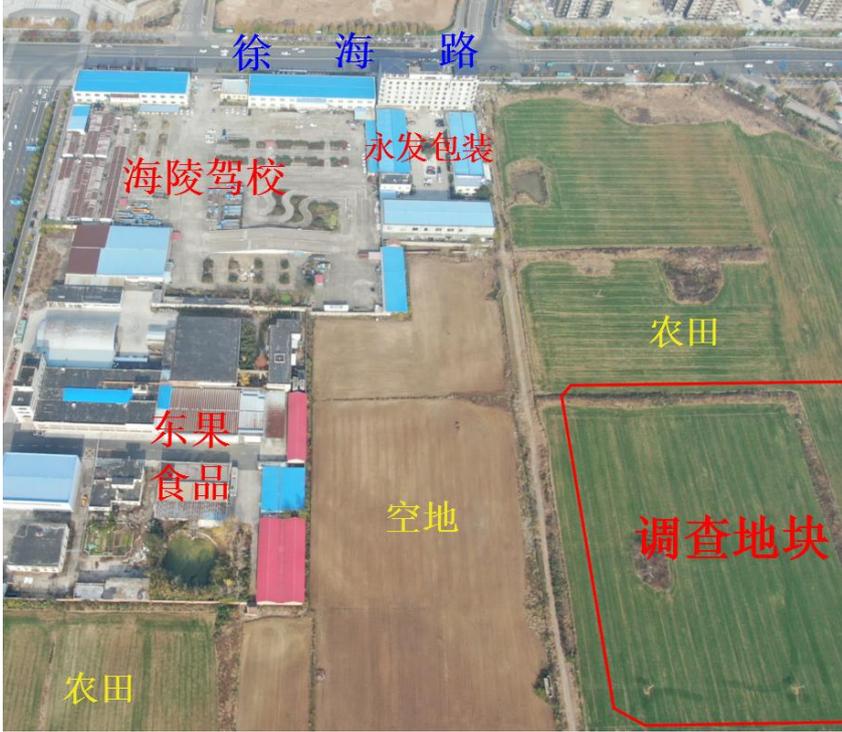
<p>调查地块外西侧为空地、连云港市东果食品进出口有限公司、农田。</p>
<p>北侧及东北侧</p>

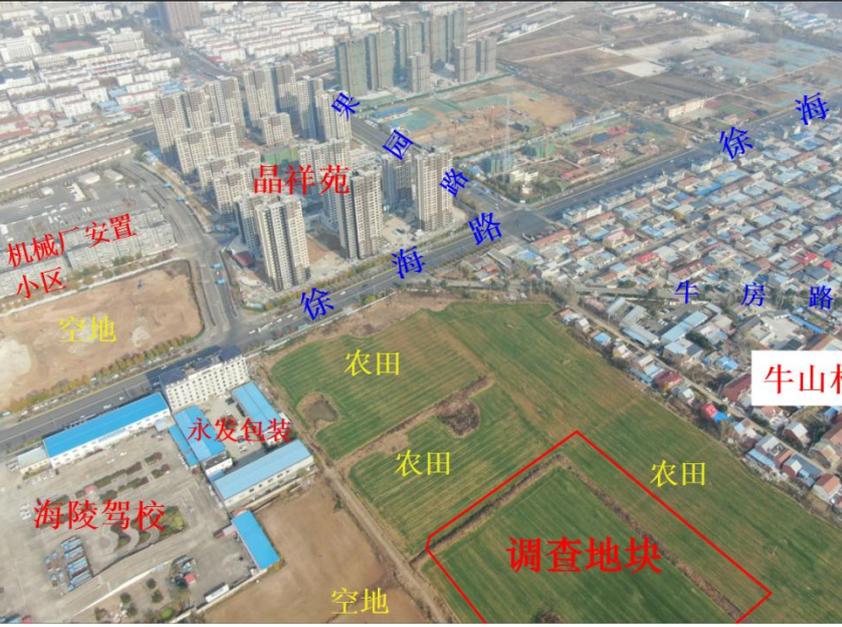
<p>调查地块外北侧及东北侧为农田、连云港永发包装有限公司、海陵驾校、徐海路、空地、机械厂安置小区、晶祥苑小区。</p>

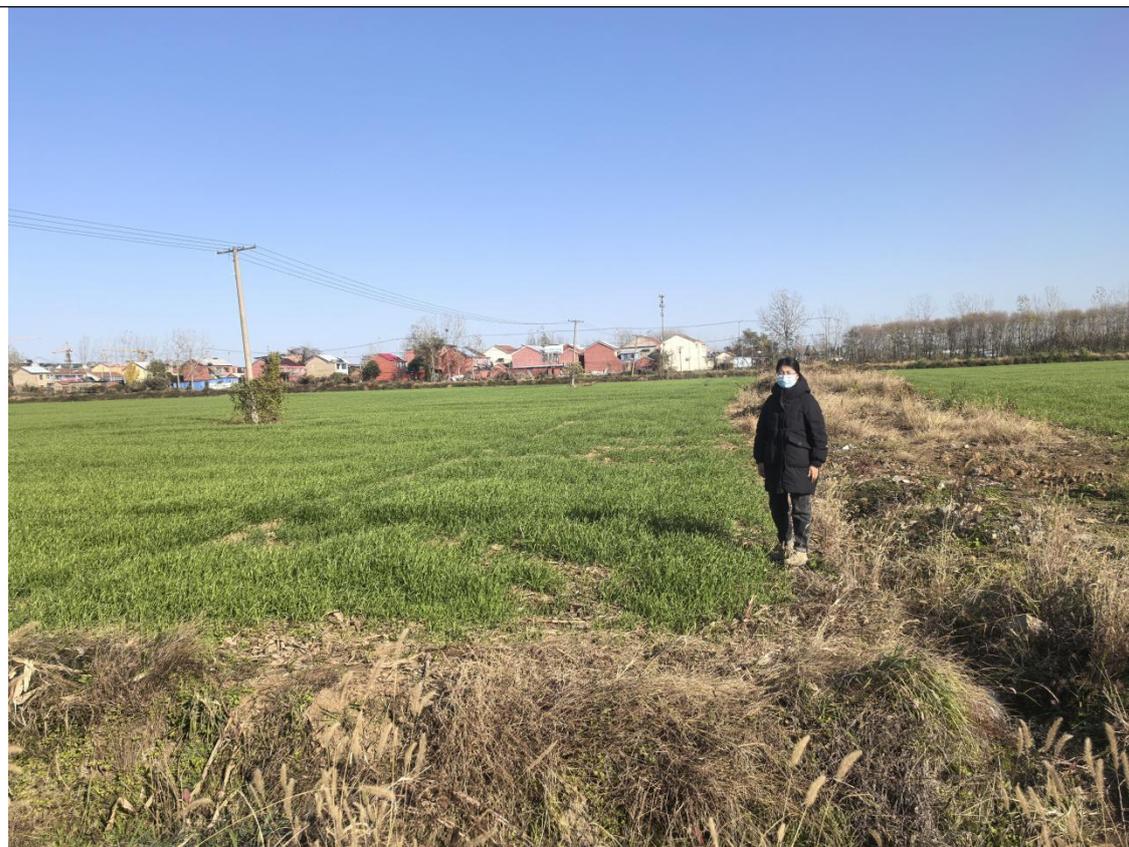
项目地块

项目组成员于 2024 年 11 月 27 日、2024 年 12 月 20 日进行现场踏勘工作，照片见图 5.1-1。2024 年 11 月 27 日现场踏勘时，地块内现状为农田，地块内未见明显污染痕迹，地块内有 1 处堆土，主要为果园看护房拆除产生的废弃砖瓦以及果树移除产生的少量树根，无异味；2024 年 12 月 20 日现场踏勘时，地块内现状仍为农田，原堆土已移除完毕。

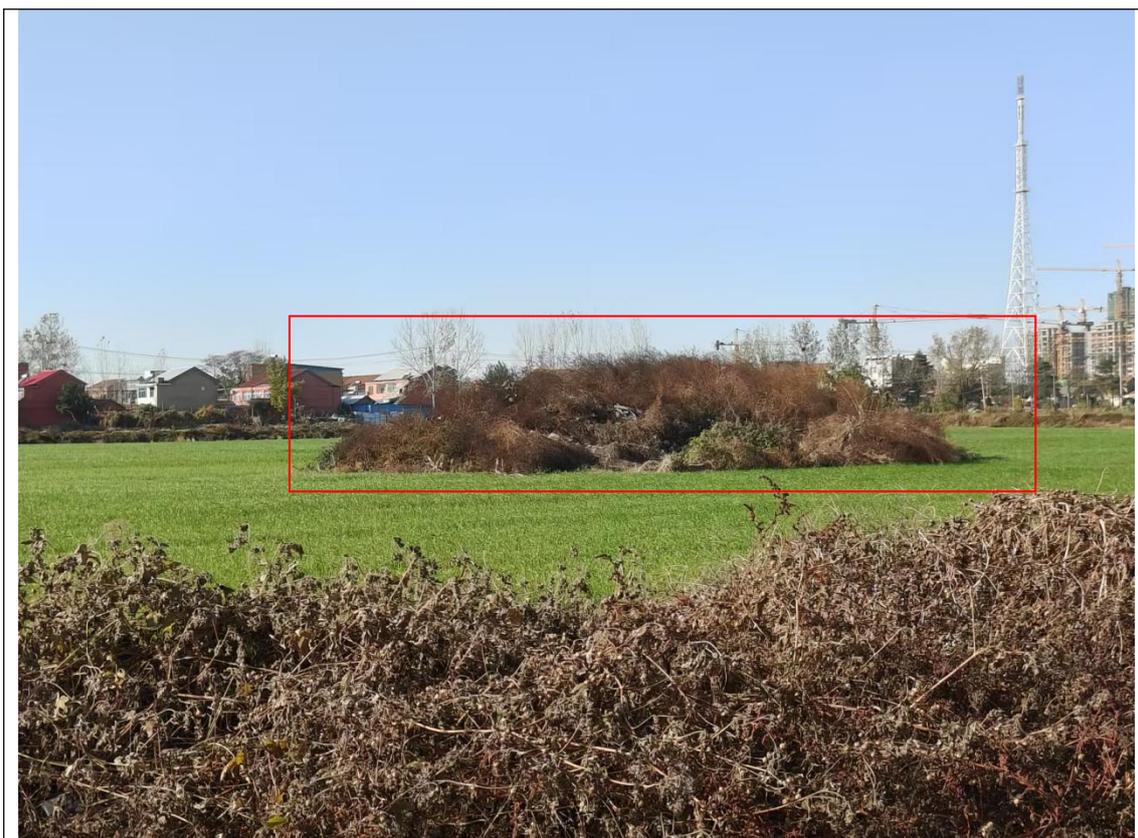
堆土（2024年11月27日）

本次调查的地块历史上为农用地, 1958 年~至今, 地块先后建成工具房、看护房及仓库(储存苹果、梨等水果), 其余地块为农用地, 人为活动较频繁, 但调查期间未发现外来堆土和固体废物的情况, 地块内未发现污染痕迹。故采用系统布点法+专业判断布点法在地块内均匀布置 9 个土壤快检点位, 其中 S4 布置在原有土堆上。该处堆土为果园看护房拆除产生的废弃砖瓦以及果树移除产生的少量树根, 对土壤不会造成二次污染, 堆土下方的土壤与地块内其他点位的土壤性质差别不大, 因此本次调查仅在堆土上方选取 1 个采样点位具有一定的合理性。

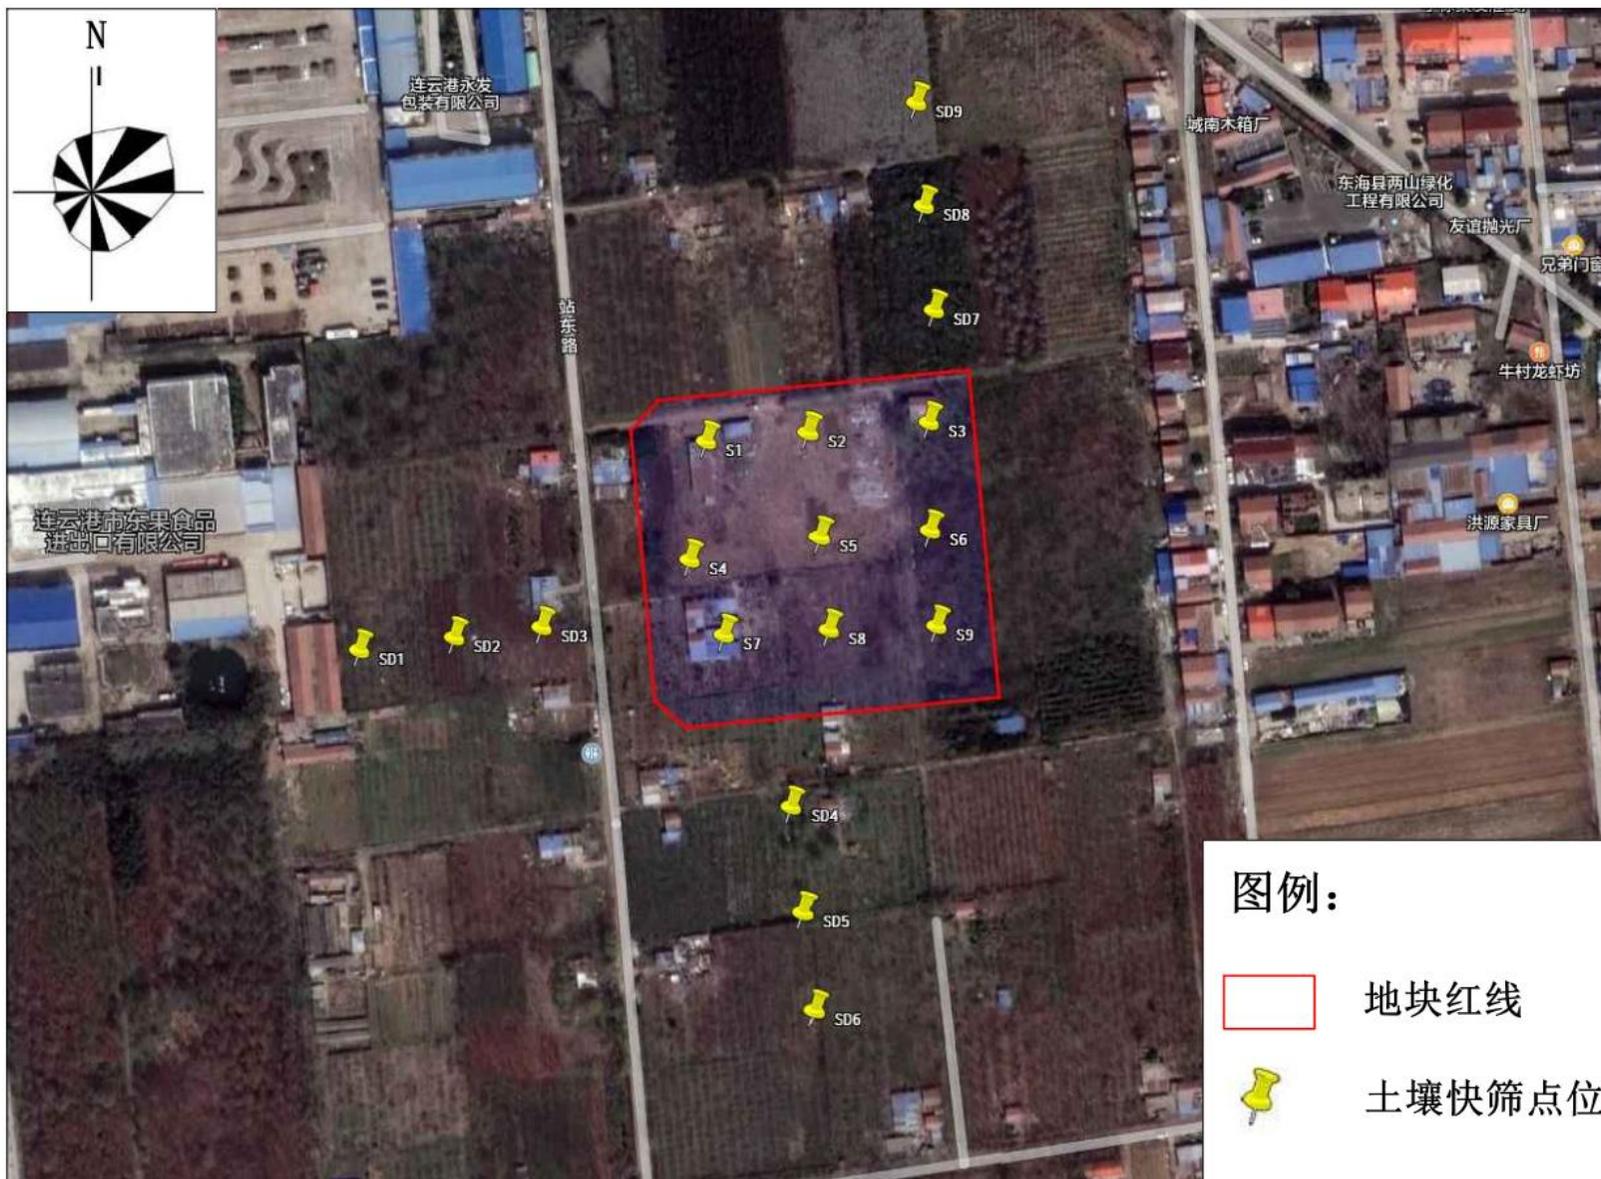
图 6.1-1 调查地块采样点位示意图

根据快检结果，调查地块内表层土壤样品的 S2PID 检出值为 0.2ppm，S1、S7、SD5PID 检出值均为 0.1ppm，其他点位及对照点土壤样品均未检出；地块内表层土壤样品的砷、镉、铬、铜、铅、汞、镍均未超过《土壤环境质量 建设用地土壤污染风险管控标准(试行)》(GB 36600-2018) 第一类用地筛选值。
